COLLAUDO DI STRUTTURE ADIBITE A
TRIBUNE ESISTENTI PRESSO N° 6 (SEI)
IMPIANTI SPORTIVI COMUNALI

Elaborato: Campo di Calcio "Melato"
Via Olimpia, 25 - Reggio Emilia

Emesso il NOVEMBRE 2020

Relazione di idoneità statica e sismica

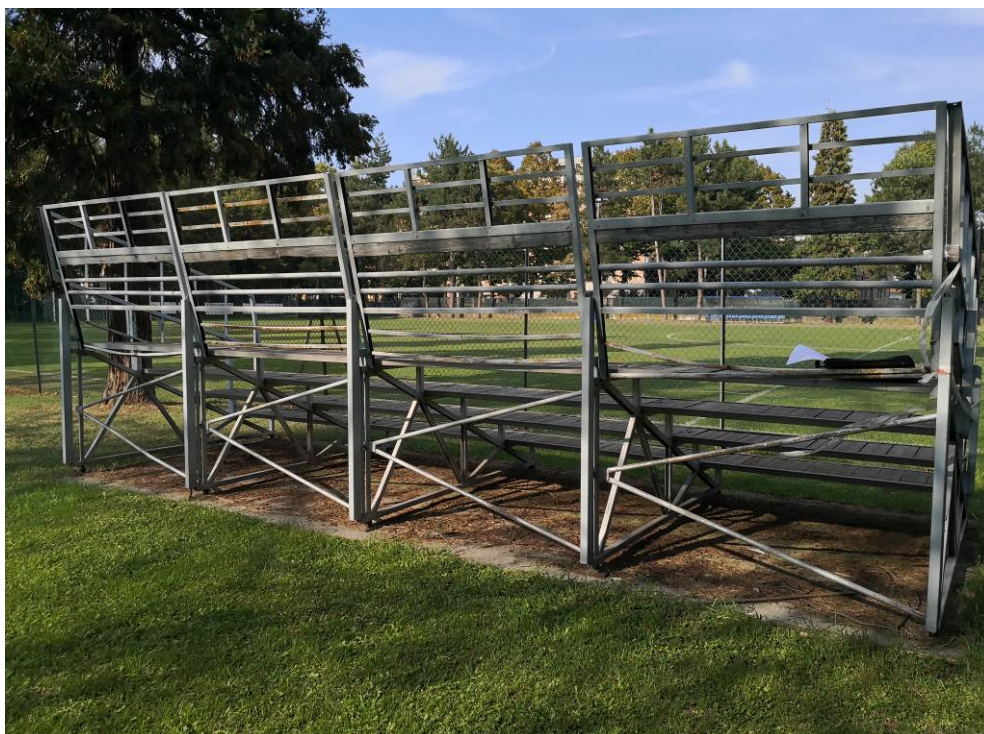
Foto 1: vista della tribuna, lato posteriore

La Foto 1 mostra che alcuni elementi correnti alla base dei parapetti posteriori sono mancanti o deformati e quindi necessitano di reintegro e sostituzione.

In particolare, per quel che riguarda il parapetto posteriore, la modifica ipotizzata consiste nel sostituire il corrente superiore con un profilo scatolare 60x30x3mm e il montante con un profilo scatolare 60x60x3mm mantenendo il sistema di fissaggio ai telai reticolari rappresentato dall'elemento verticale scatolare 70x40x3mm. Come scritto al paragrafo 3 si rende necessario integrare e sostituire alcuni correnti inferiori mancanti e deformati. Inoltre, si rende necessario integrare i correnti inferiori mancanti e sostituire quelli deformati.

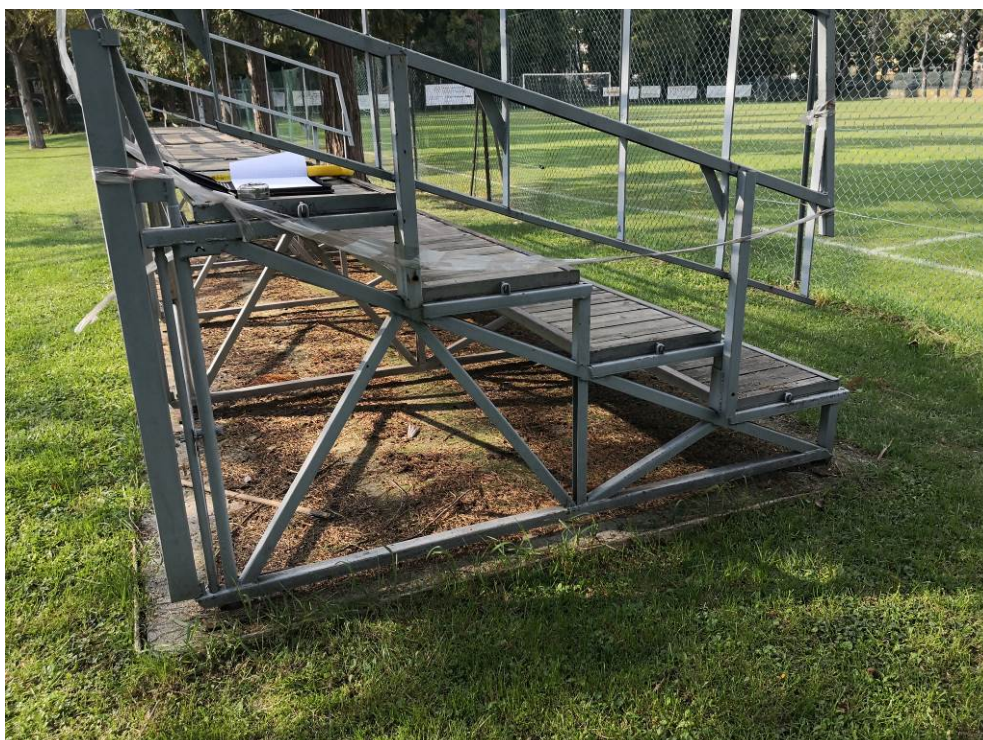
Foto 2: vista del telaio prefabbricato portante

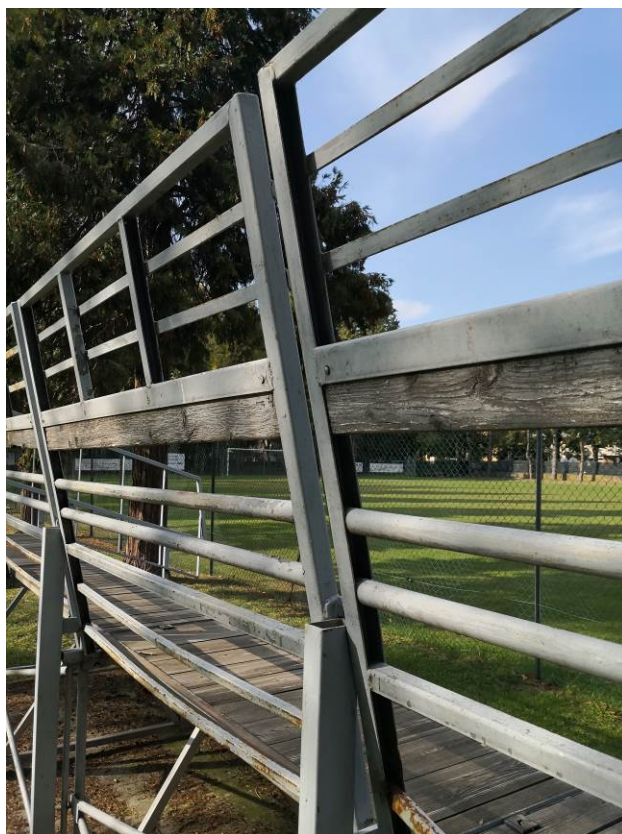
Foto 3: parapetto posteriore

- Il parapetto posteriore risulta essere a norma dal punto di vista della sicurezza, quelli laterali non lo sono;
- I parapetti non risultano essere a norma dal punto di vista strutturale (elementi troppo deboli in rapporto ai carichi e agli interassi presenti).

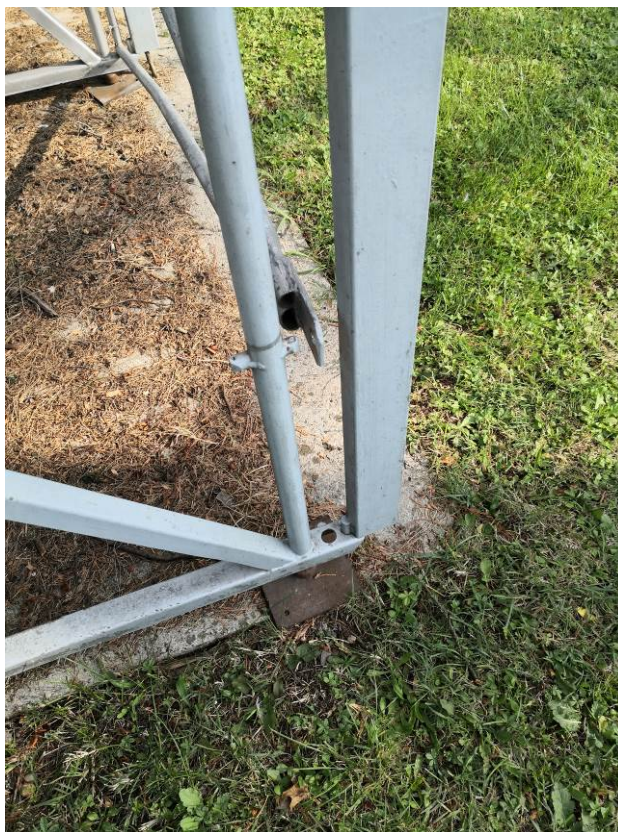
- Controvento posteriore a K formato da profili tubolari $\phi 25 \times 2$ mm (vedere Foto 1 per tipologia). Un controvento risulta essere staccato dal montante;

Foto 4: particolare controvento staccato

La Foto n. 4 mostra che le due aste del controvento terminale sono staccate dal montante.

- fissaggio del modulo laterale del controvento posteriore al montante del telaio portante triangolare;
- centraggio della tribuna rispetto alla sagoma in pianta della fondazione;
- sostituzione del tavolato costituente le sedute con altro di classe almeno C24/D24;
- provvedere alla sostituzione dei parapetti o alla loro modifica secondo le specifiche riportate nell'Allegato A – Relazione di Calcolo e nella tavola grafica.

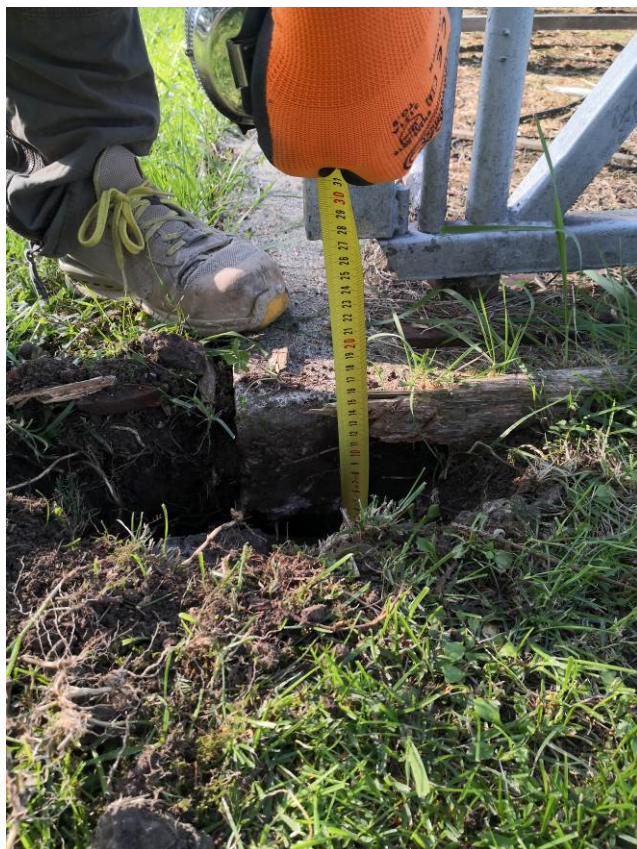
Foto 5: spessore fondazione

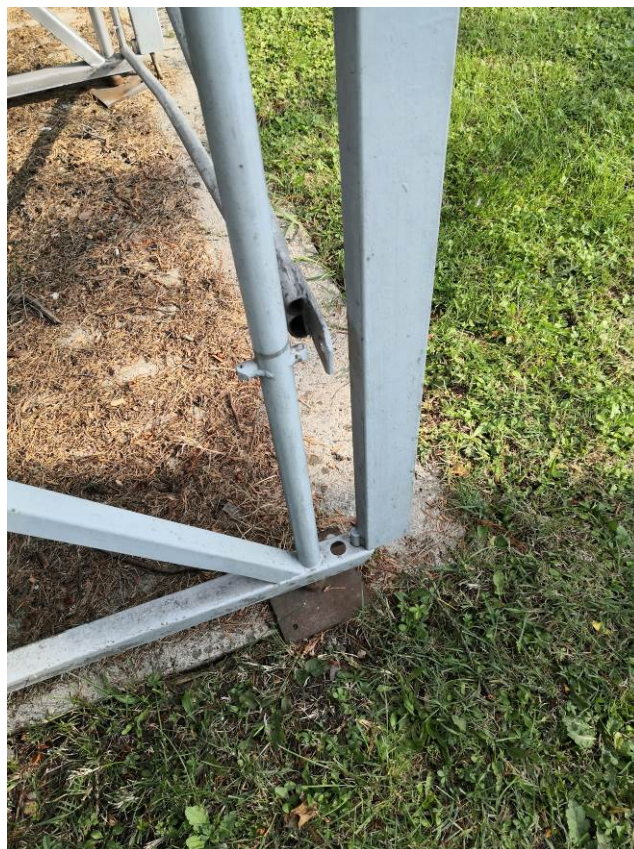
Foto 6: posizionamento tribuna sopra la fondazione

La Foto n. 6 mostra che il posizionamento della tribuna non è corretto in quanto non centrato rispetto alla sottostante platea di fondazione. In un lato l'asse del telaio trasversale è distante 5 cm dal bordo platea, nell'altro la distanza è di 10 cm.

- La fondazione rappresentata dalla platea in c.a. risulta verificata strutturalmente. **Si rende necessario il centraggio della sovrastruttura rispetto alla sua pianta;**
