COLLAUDO DI STRUTTURE ADIBITE A TRIBUNE ESISTENTI PRESSO N° 6 (SEI) IMPIANTI SPORTIVI COMUNALI

Elaborato: Campo di Calcio "Gino Cabassi"
Via L.V. Beethoven, 78/c - Loc. Massenzatico

Relazione di idoneità statica e sismica

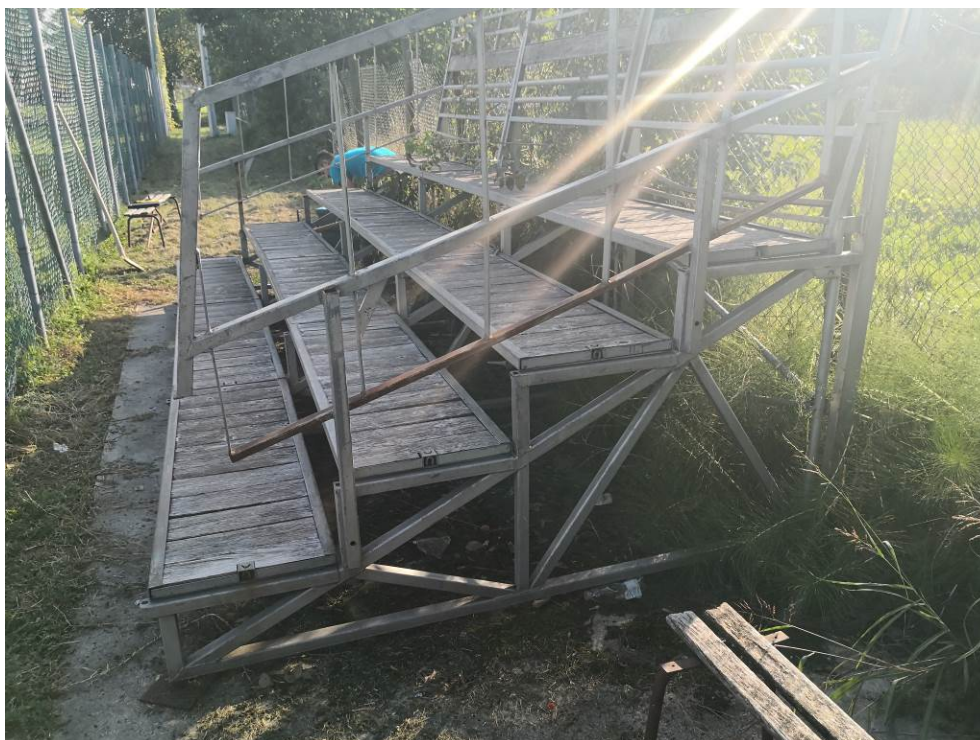
Foto 1: vista della tribuna

- Controvento posteriore a K formato da profili tubolari $\phi 25 \times 2$ mm (vedere Foto 1 per tipologia). Un controvento risulta essere staccato dal montante;

Le Foto n. 1 e 2 evidenziano carenze dal punto di vista della sicurezza dei parapetti posteriori in quanto alcuni correnti inferiori sono mancanti o deformati.

In particolare, per quel che riguarda il parapetto posteriore, la modifica ipotizzata consiste nel sostituire il corrente superiore con un profilo scatolare 60x30x3mm e il montante con un profilo scatolare 60x60x3mm mantenendo il sistema di fissaggio ai telai reticolari rappresentato dall'elemento verticale scatolare 70x40x3mm. A questo si aggiunge il reintegro dei correnti inferiori mancanti e la sostituzione di quelli deformati.

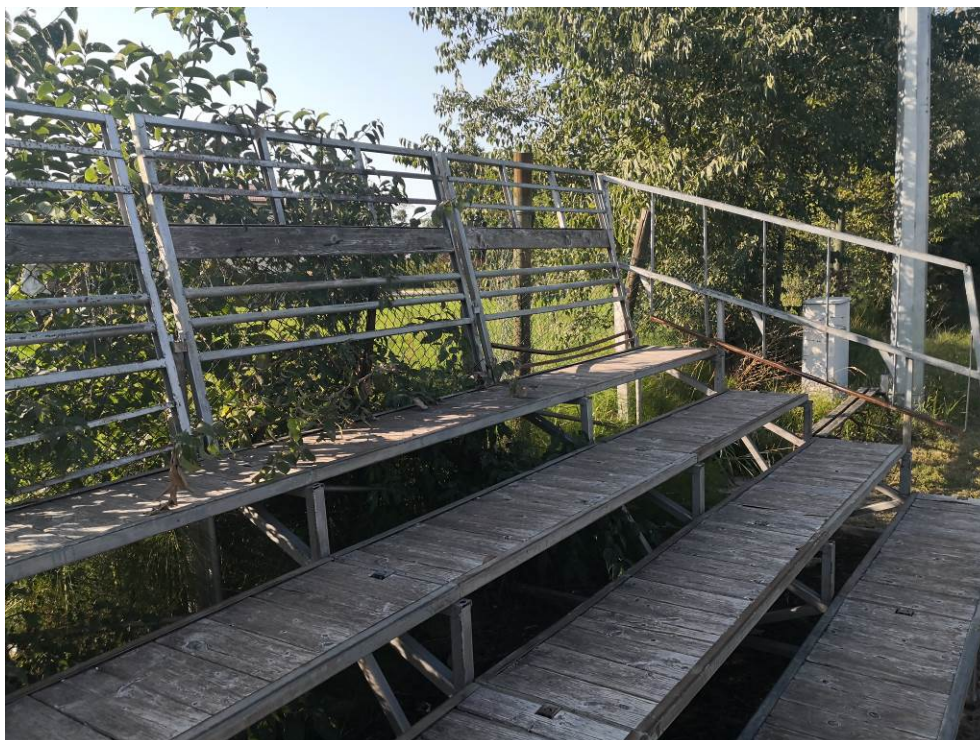
Foto 2: sedute e parapetti

- La seduta in legno è adeguata a sostenere il carico di progetto ma quella esistente risulta rovinata e in molte parti marcescente per cui risulta necessario sostituirla;
- I parapetti non risultano essere a norma dal punto di vista strutturale (elementi troppo deboli in rapporto ai carichi e agli interassi presenti).

- sostituzione del tavolato costituente le sedute con altro di classe almeno C24/D24;
- provvedere alla sostituzione dei parapetti o alla loro modifica secondo le specifiche riportate nell'Allegato A – Relazione di Calcolo e nella tavola grafica.

Per quel che riguarda il parapetto laterale, va interamente sostituito con uno che prevede montanti in scatolare 50x50x4mm disposti in corrispondenza di ogni seduta, quindi ad interasse di 55cm anziché 1.10m, corrente superiore in profilo scatolare 50x25x2mm.

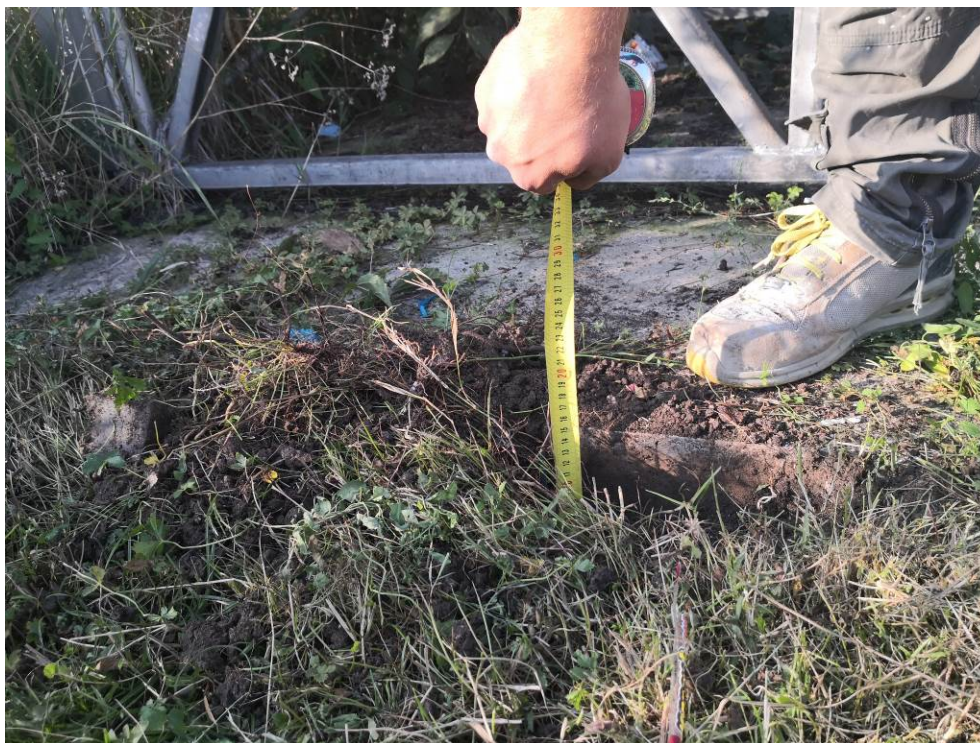
- Fondazione costituita da una platea in cemento armato, di spessore 15cm, dimensioni in pianta 5.75x2.80m. E' presente un'armatura interna formata da barre $\phi 10\text{mm}$ in entrambe le direzioni, superiormente ed inferiormente.

Foto 3: spessore fondazione
