COLLAUDO DI STRUTTURE ADIBITE A  
TRIBUNE ESISTENTI PRESSO N° 6 (SEI)  
IMPIANTI SPORTIVI COMUNALI

Elaborato: Campo di Calcio "Lari"  
Via Fano, 27 - Reggio Emilia

Relazione di idoneità statica e sismica

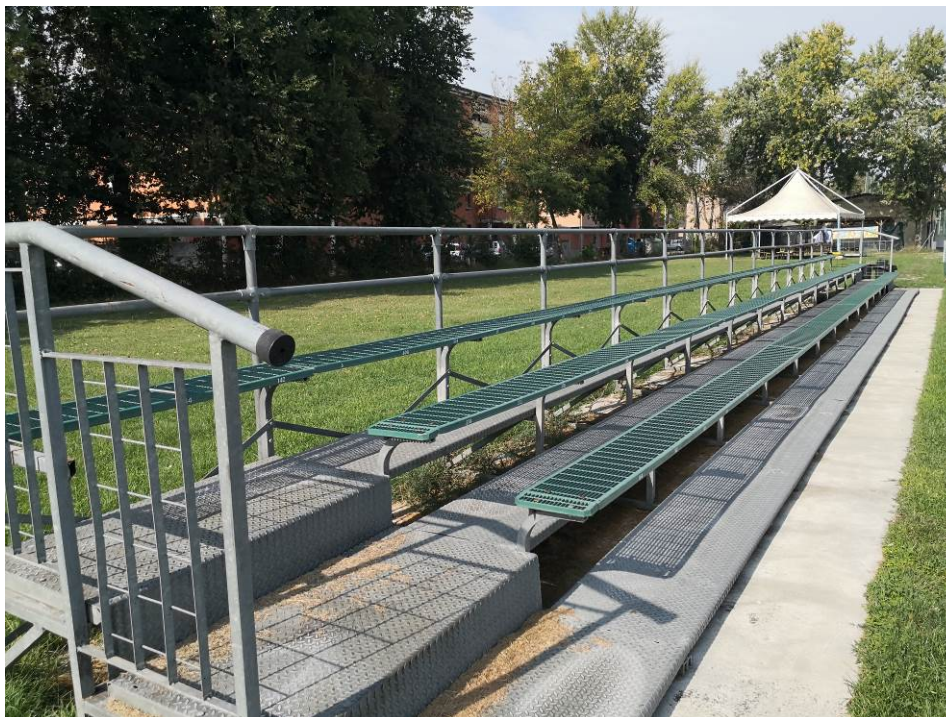
Foto 1: vista della tribuna

La tribuna in oggetto è del tipo a telai prefabbricati metallici. Ha pianta rettangolare di lati 19.64x1.35m ed è composta da 3 sedute di larghezza 20cm ed altrettante pedate di larghezza 60cm. L'alzata di ogni gradinata è pari a 20cm.

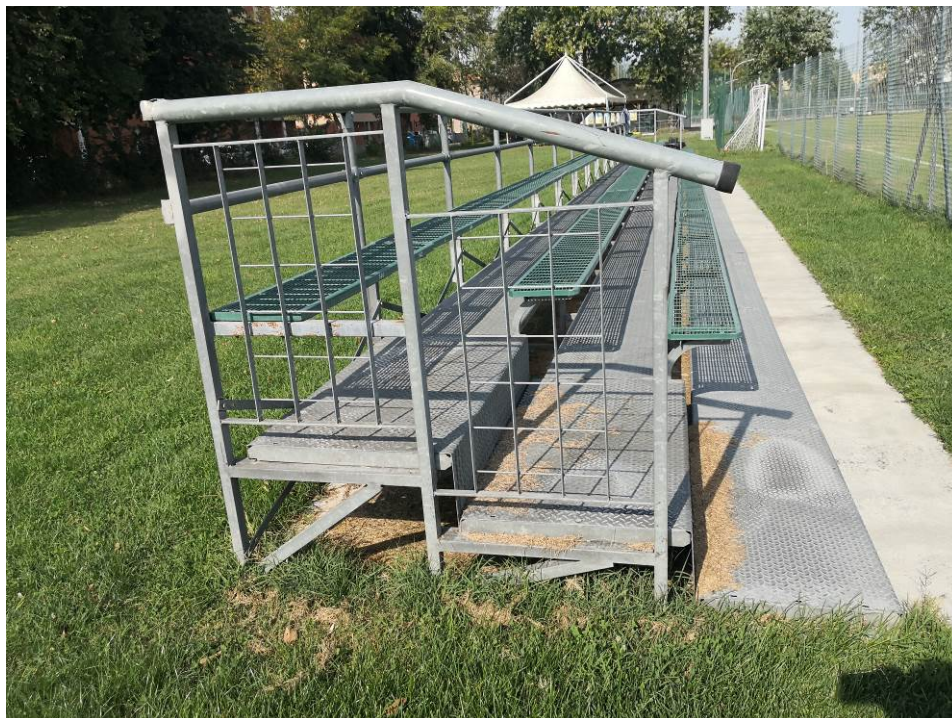
Foto 2: vista del telaio prefabbricato portante, delle sedute e pedate

- N. 15 telai reticolari posti ad interasse di 1.40m, formati da un corrente inferiore, 3 montanti per ogni seduta, 2 correnti superiori a sostegno delle pedate tutti in profilo UPN 40. Completano il telaio degli

elementi curvilinei in testa ai montanti che hanno la funzione di appoggio delle sedute, realizzati sempre in profilo UPN40, e 2 controventi posti nella parte inferiore del telaio, sempre in profilo UPN40;

- Sedute delle tribune formate da grigliati metallici con telaio perimetrale incorporato, aventi larghezza 25cm e lunghezza 1.40m;
- Pedate formate da una lamiera bugnata di spessore 3mm risvoltata ai lati per 5cm, per garantire aumento di rigidità;

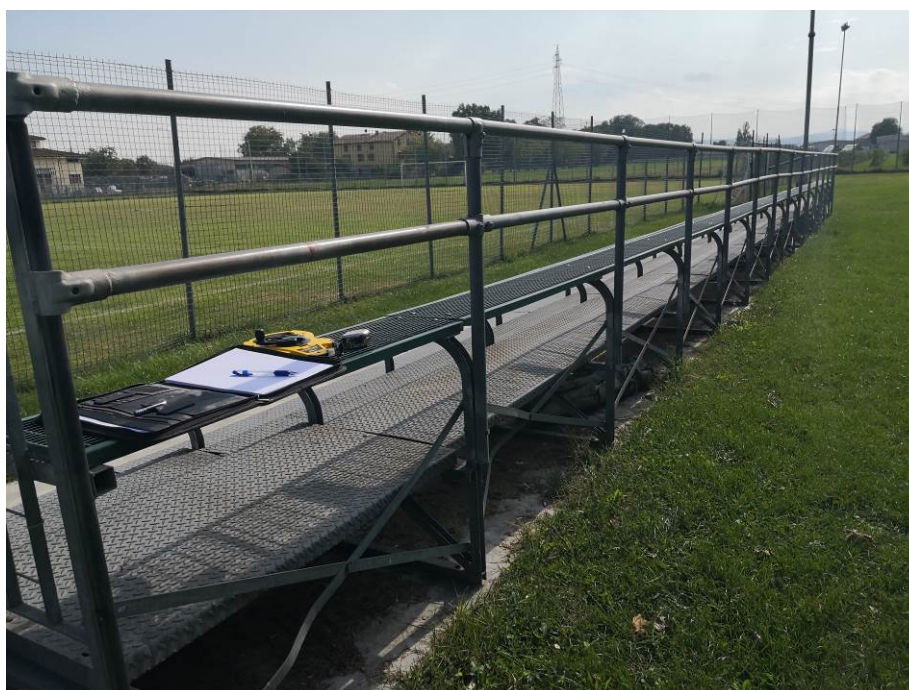
Foto 3: vista posteriore della tribuna con i controventi

- Controvento posteriore a croce di Sant'Andrea formato da profili piatti 30x3mm;

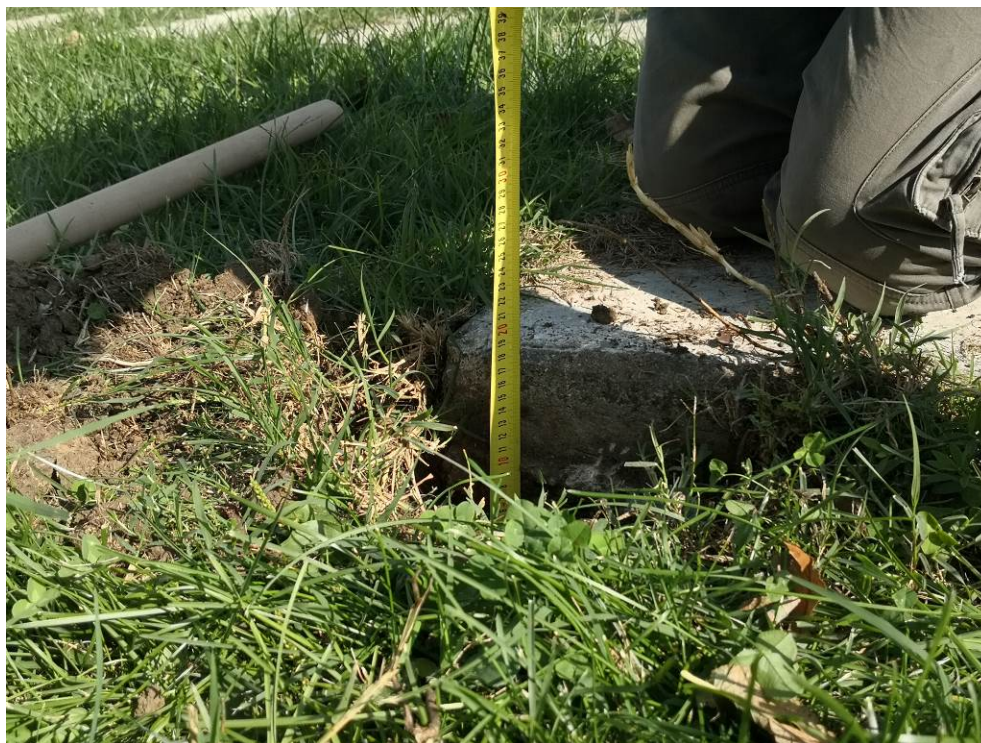
Foto 4: determinazione spessore fondazione

- Fondazione costituita da una platea in cemento armato, di spessore 18cm, dimensioni in pianta 20.00x2.50m. E' presente un'armatura interna formata da barre  $\phi 10\text{mm}$  in entrambe le direzioni, superiormente ed inferiormente.

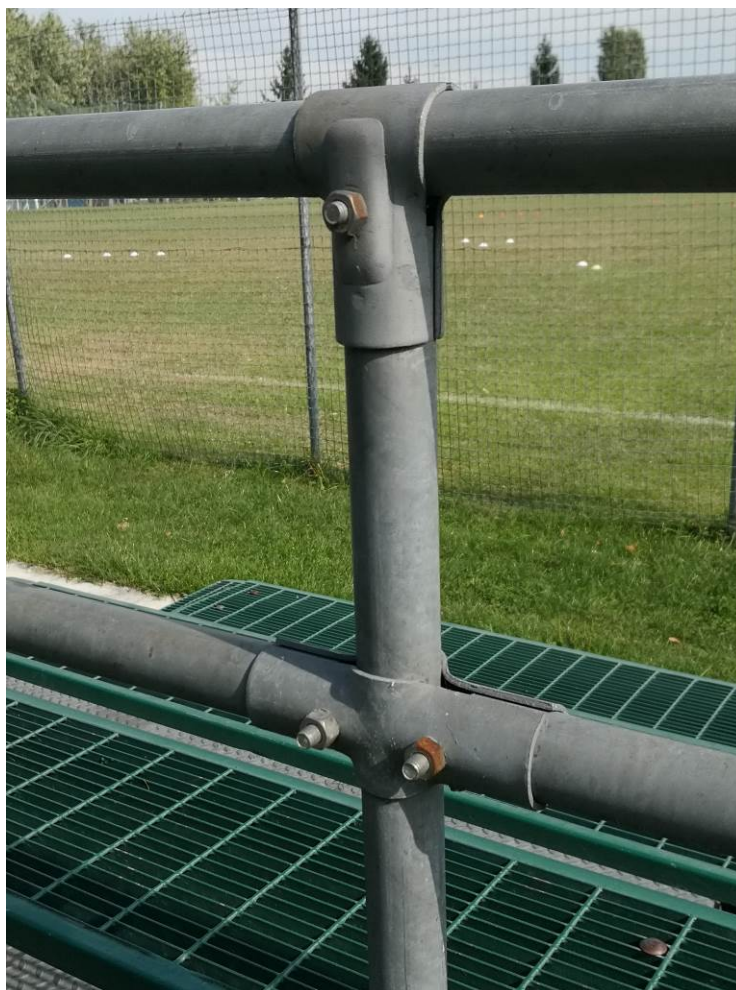
Foto 5: particolare fissaggio parapetto posteriore

- Parapetti metallici, sempre di tipo prefabbricato, diversi a seconda se laterali o posteriori. Il parapetto laterale è costituito da 3 montanti in profilo UPN40 con corrimano superiore in profilo  $\phi 45 \times 3\text{mm}$ . E' presente una grata metallica formata da piatti disposti orizzontalmente e verticalmente a creare una schermatura con maglia inferiore a 10cm. Il parapetto è parte integrante del telaio portante: il corrimano è unito a quello del parapetto posteriore, i montanti sono il proseguo di quelli formati il telaio stesso (vedere Foto n. 2). Il parapetto posteriore è costituito da 2 correnti, uno superiore ed uno inferiore, in tubolare  $\phi 45 \times 3\text{mm}$ . I montanti sono sempre in tubolare  $\phi 45 \times 3\text{mm}$  disposti in corrispondenza di ogni telaio, vale a dire ad interasse di 1.40m. Il parapetto è posto a ridosso della seduta più alta della tribuna per cui ha solo la funzione di appoggio della schiena delle persone;

- Il parapetto posteriore e quelli laterali risultano essere a norma dal punto di vista strutturale. Quelli laterali lo sono anche dal punto di vista della sicurezza. La verifica strutturale è legata al fatto che il parapetto posteriore funge solo da appoggio per le schiene degli spettatori e quelli laterali sono un tutt'uno con la struttura di base della tribuna a cui vengono trasferire le sollecitazioni. Per quel che riguarda l'aspetto

della sicurezza, il parapetto posteriore necessita comunque di una protezione a norma, costituita da picchetti verticali ad interasse 10cm, da realizzare anche con grigliato elettroforgiato per recinzioni.

- Schermo protettivo da installare nel parapetto posteriore mediante grigliato elettroforgiato per recinzione con maglia ad interasse < 10cm.
