COLLAUDO DI STRUTTURE ADIBITE A
TRIBUNE ESISTENTI PRESSO N° 6 (SEI)
IMPIANTI SPORTIVI COMUNALI

Elaborato: Campo di Calcio "Villa Cella"
Via Cella all'Oldo, 11 - Reggio Emilia

Relazione di idoneità statica e sismica

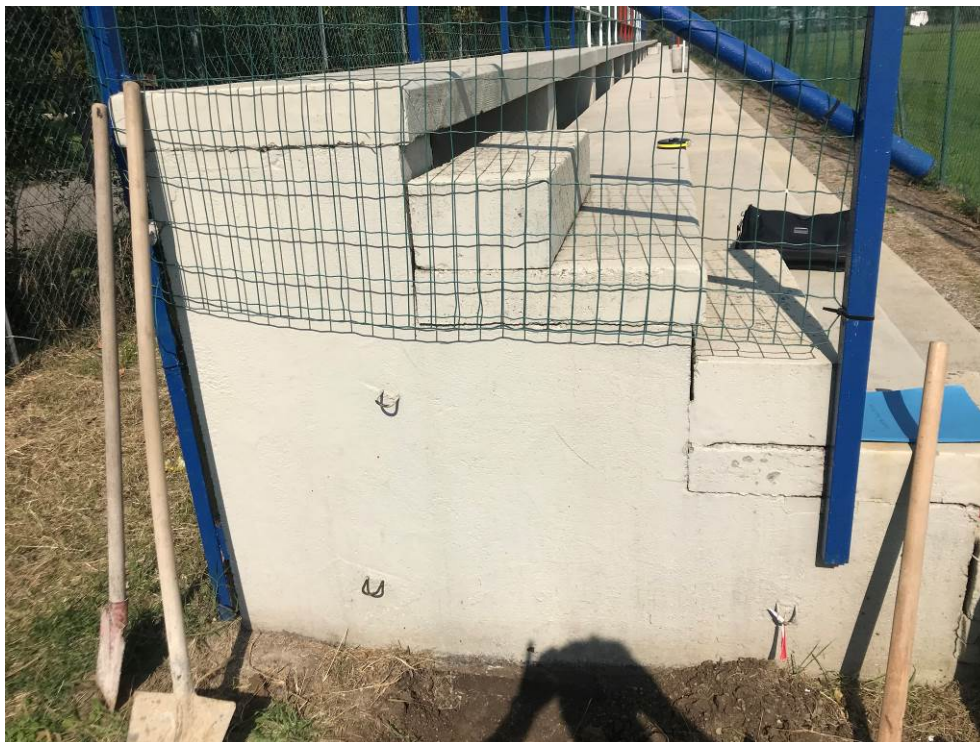
La tribuna in oggetto risulta essere costruita in elementi di cemento armato prefabbricato. Ha pianta rettangolare di lati 48.00x2.40m ed è composta da 4 sedute di larghezza 60cm tranne quella più in alto larga 65cm. L'alzata di ogni gradinata è pari a 40cm con la prima a 10cm dal livello del terreno.

Foto 1: prospetto laterale della tribuna

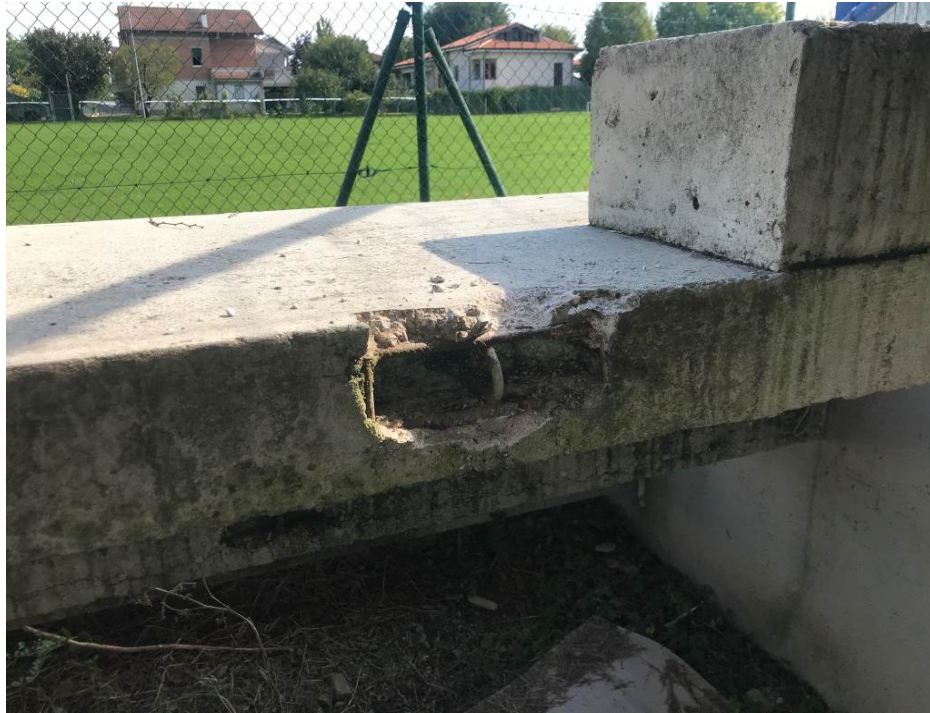
- Setti verticali in c.a. prefabbricato disposti ad interasse di 2.40m. Ogni setto ha spessore di 25cm, altezza massima 1.30m, minima 10cm, con 4 denti per l'appoggio delle sedute soprastanti. Il setto è dotato di armatura interna costituita da barre $\phi 8/20$ cm in entrambe le direzioni;
- Sedute in c.a. prefabbricate costituite da elementi a sezione rettangolare 60x12cm (65x12cm quella più in alto) con elemento di alleggerimento interno in polistirolo. La sezione resistente risulta essere, quindi, una sezione rettangolare cava di spessore 4cm con interposta armatura costituita da barre $\phi 8/20$ cm in entrambe le direzioni;

Foto 2: particolare armatura interna alla lastra

Relativamente ai pannelli prefabbricati formanti le sedute, se è vero che le verifiche strutturali danno esito positivo, è altrettanto vero che il coefficiente di sicurezza è pari ad 1, il minimo ammissibile. Vale a dire che la capacità resistente coincide con quella richieste in funzione della tipologia della struttura. In considerazione di ciò e del fatto che la struttura, nel suo complesso, allo stato attuale non è verificata sismicamente si può prendere in considerazione anche l'ipotesi della sua demolizione e posa in opera di una nuova tribuna del tipo prefabbricato in acciaio.

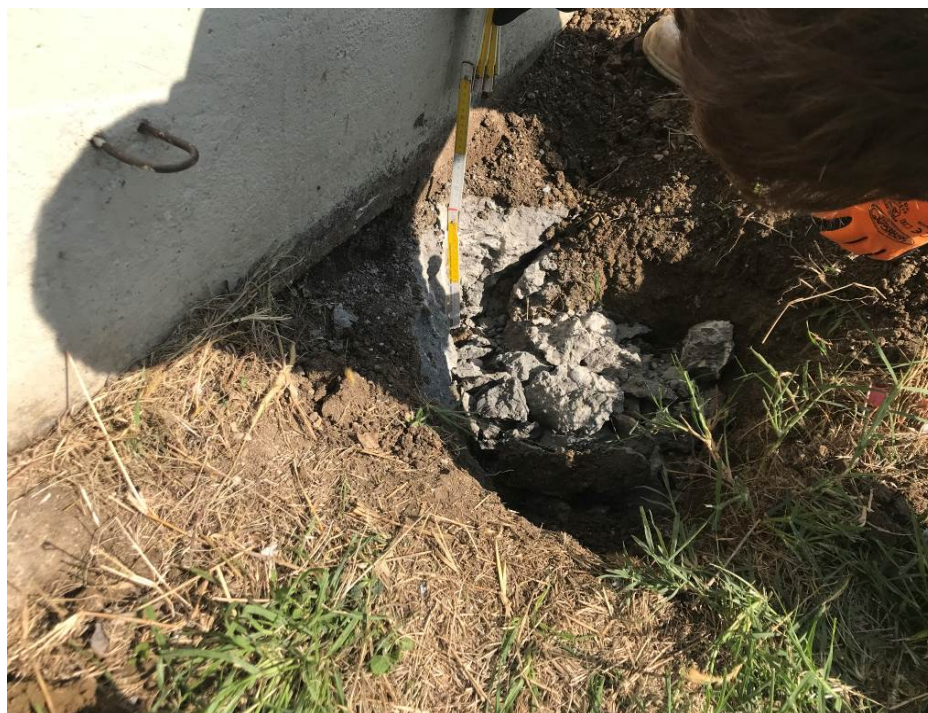
- Cordoli di fondazione al di sotto di ogni setto, di sezione rettangolare 65x20cm, con armatura interna costituita da barre $\phi 8/20$ cm in entrambe le direzioni.

Foto 3: determinazione spessore fondazione

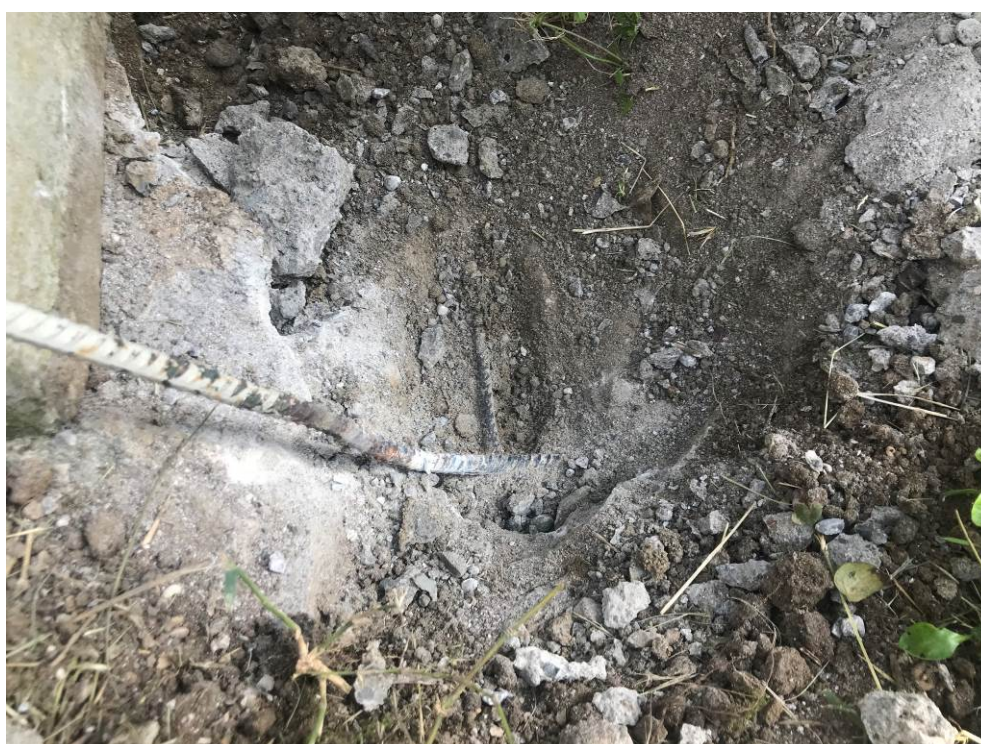
Foto 4: armatura interna alla fondazione

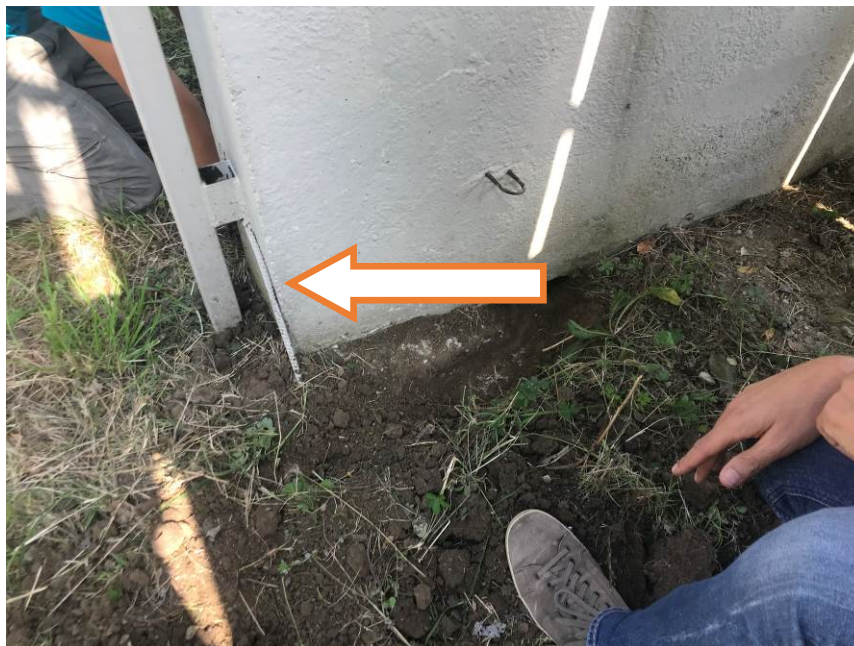
Strutturalmente, la tribuna è costituita dai vari setti semplicemente appoggiati alle sottostanti fondazioni. Le lastre delle sedute sono anch'esse semplicemente appoggiate ai setti, in corrispondenza dei vari ripiani. Tutto il sistema è quindi stato progettato per sostenere i carichi gravitazionali e non le azioni orizzontali quali vento e sisma. L'unico elemento che è stato introdotto per svolgere una qualche funzione di controventamento è

rappresentato da delle barre di acciaio per cemento armato disposte a 45°, saldate a terra nella fondazione e al setto in elevazione, a formare una sorta di schema puntone/tirante.

Foto 5: barra di acciaio avente funzione di ancoraggio/controvento

- L'inserimento di barre di acciaio da cemento armato, alla base dei setti, aventi funzione di tirante/puntone, pur se ingegneristicamente adatto allo scopo, non appare adeguato ad impedire il ribaltamento dei setti sotto l'azione sismica, dato che il fissaggio di questo elemento alla struttura della tribuna è limitato ad un punto di saldatura;

Per quel che riguarda il primo aspetto, nella Relazione di calcolo si è ipotizzato un intervento consistente nel realizzare un sistema tirante/puntone in acciaio così da collegare ogni setto con la fondazione di quello

adiacente, impedendo agli stessi di ribaltare sotto l'azione orizzontale sismica. Questo perché il tirante ha la funzione di trasferire la spinta orizzontale a terra. Il sistema è costituito da una coppia di tiranti realizzati con un tondo pieno di diametro 12mm, fissato alle estremità (setto e fondazione) mediante 1 bullone M12/5.6 che li unisce ai piatti di acciaio a loro volta inghisati agli elementi di cemento armato mediante coppie di ancoranti chimici. Per come concepito, l'intervento proposto riesce a solidarizzare solo la 3^a tribuna a partire dal basso, quella al di sotto della quale viene eseguito l'intervento. Attraverso l'uso degli stessi angolari del controvento è possibile solidarizzare ai setti la seduta più alta mentre le prime 2, causa lo scarso spazio sottostante, rimarranno libere di muoversi. Per tale motivo il sistema proposto si configura più come un intervento di miglioramento che di adeguamento sismico.

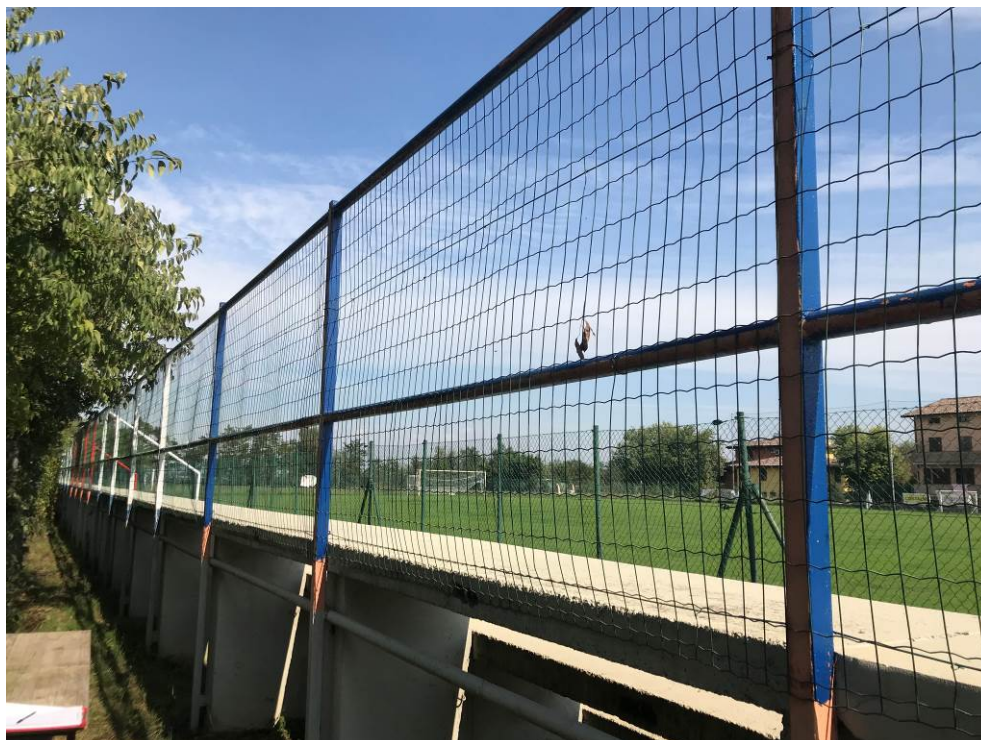
Il parapetto è realizzato con montanti in acciaio di sezione scatolare 50x50x3mm, disposti in corrispondenza di ogni setto (2.40m) e ad esso fissati in 2 punti. Sono presenti 2 traversi, uno superiore a quota 145cm dal piano della seduta, ed uno intermedio a quota 50cm dalla seduta. Lo spazio interno è chiuso con una semplice rete metallica plastificata a maglia rettangolare.

Foto 6: parapetto

- Il parapetto risulta non essere a norma, sia dal punto di vista strutturale (elementi troppo deboli in rapporto ai carichi e agli interassi presenti) che da quello della sicurezza, non essendo presenti elementi resistenti disposti ad una luce inferiore a 10 cm, essendo tale parametro garantito solamente da una rete metallica plastificata fissata al parapetto mediante fascette di plastica;

Per quel che riguarda i parapetti, si propone la rimozione degli esistenti e l'installazione di nuovi costituiti da montanti in profilo IPE140, acciaio S235, in corrispondenza di ogni setto con traverso superiore ed inferiore in profilo tubolare 60x3mm, acciaio S235, picchetti verticali in tondo 10mm disposti ad interasse di 10 cm.
