COLLAUDO DI STRUTTURE ADIBITE A
TRIBUNE ESISTENTI PRESSO N° 6 (SEI)
IMPIANTI SPORTIVI COMUNALI

Elaborato: Campo di Calcio "Cesare Campioli"
Via C. Campioli, 11/a - Loc. Cavazzoli

Relazione di idoneità statica e sismica

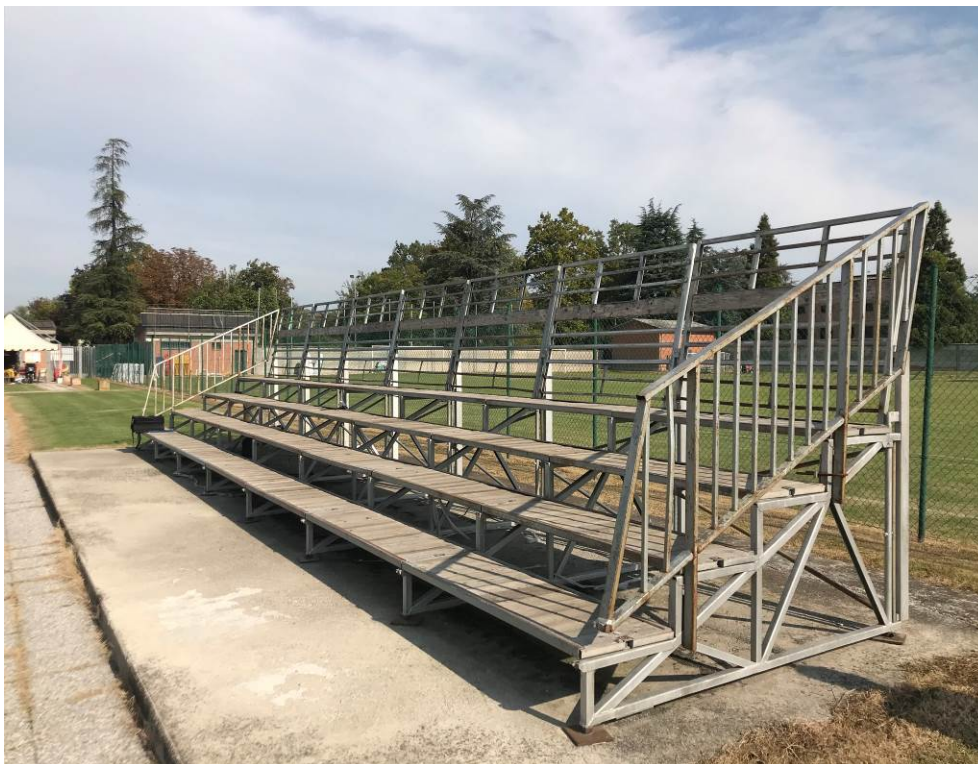
La tribuna in oggetto è del tipo a telai prefabbricati metallici marca Marcegaglia. Ha pianta rettangolare di lati 11.10x2.20m ed è composta da 4 sedute di larghezza 55cm. L'alzata di ogni gradinata è pari a 22cm.

Foto 1: vista della tribuna

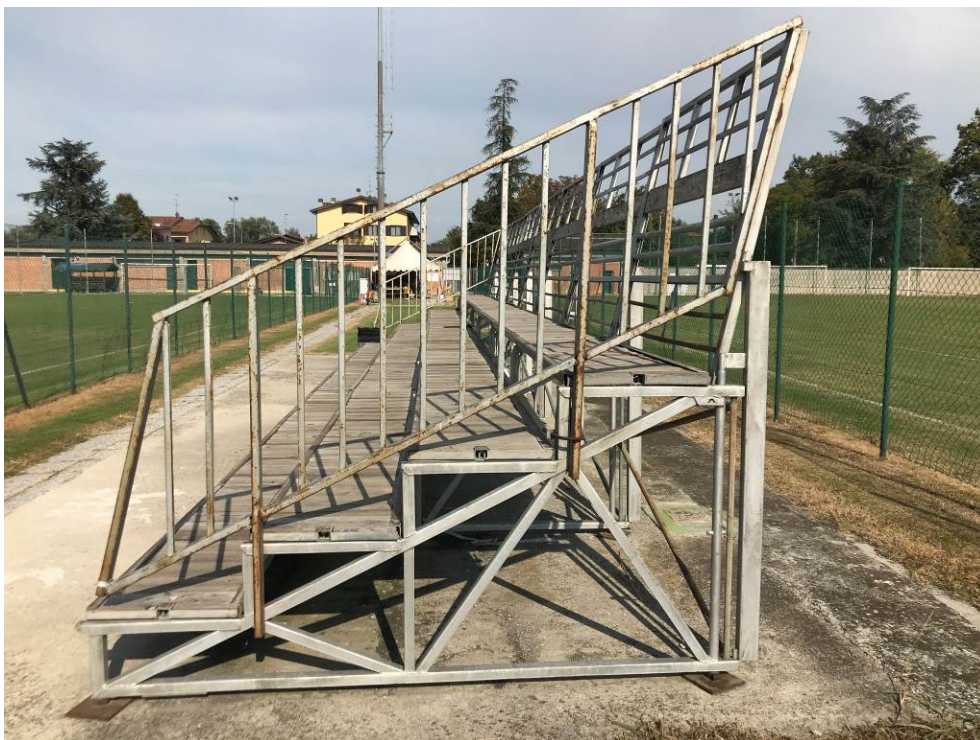
- N. 8 telai triangolari reticolari posti ad interasse di 1.585m circa, formati da un corrente inferiore a C 45x35x3mm, uno superiore inclinato sempre a C 40x40x3mm, montante esterno in profilo tubolare $\phi 35 \times 2$ mm, montante e diagonali interni alla reticolare in profili a C 35x35x2mm. I gradini sono formati da profili a C 45x35x3mm nel caso della pedata, profili scatolari 40x40x3mm nel caso dell'alzata;

Foto 2: vista del telaio prefabbricato portante

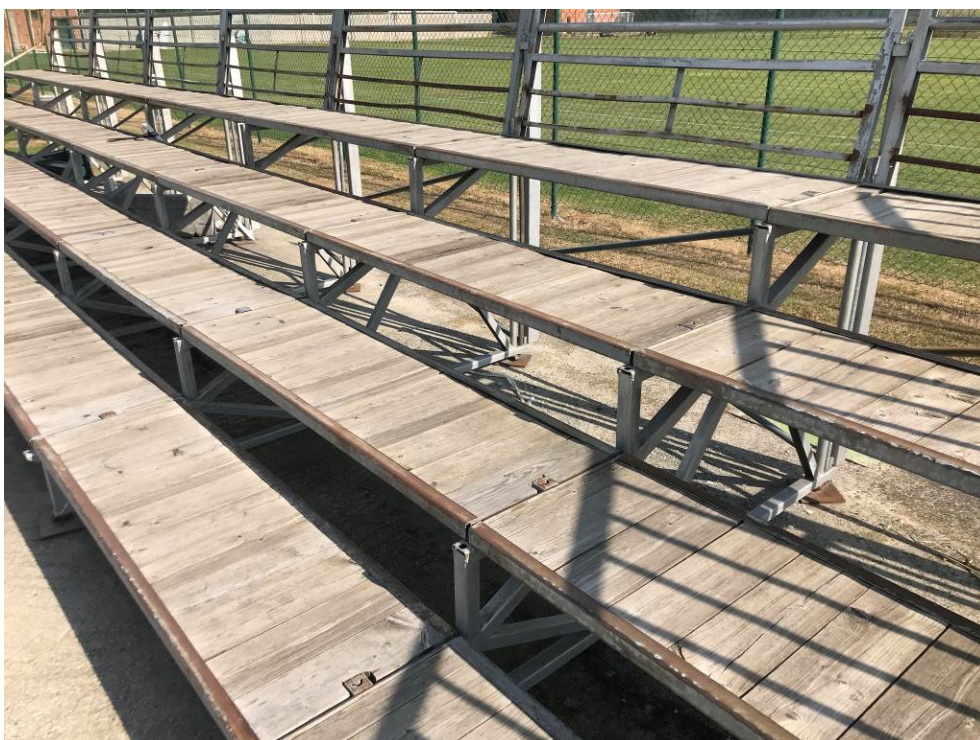
- Sedute delle tribune formate da telai metallici di lunghezza 1.585m, larghezza 55cm, costituiti da profili a C 40x35x3mm, con interposte tavole di legno di spessore 3cm disposte secondo il lato corto;

Foto 3: sedute in legno e telaio in acciaio

- sostituzione del tavolato costituente le sedute con altro di classe almeno C24/D24;
- provvedere alla sostituzione dei parapetti o alla loro modifica secondo le specifiche riportate nell'Allegato A – Relazione di Calcolo e nella tavola grafica.

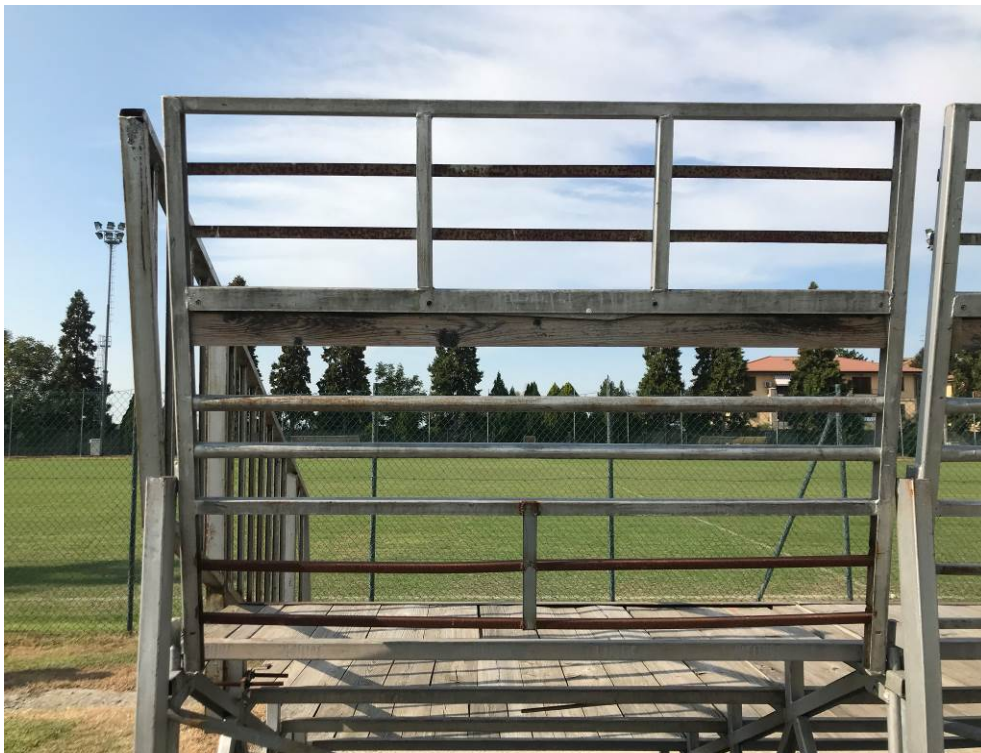
- Parapetti metallici, sempre di tipo prefabbricato, diversi a seconda se laterali o posteriori. I parapetti laterali hanno una altezza di circa 80 cm misurata sul bordo anteriore del gradino, 102 cm su quello posteriore. Sono formati da 2 montanti posti ad interasse di 1.10m, formati da profili scatolari 50x25x2mm disposti secondo il lato lungo. Il corrente superiore e quello inferiore sono costituiti dallo stesso profilo, disposti sempre secondo il lato lungo. Lo specchio del parapetto è completato da una serie di picchetti verticali formati da profili a freddo a C 20x20x2mm. Il collegamento al telaio portante è del tipo “a tenuta”, con il montante del parapetto serrato al telaio tramite collare e piastra bullonata. Questo tipo di collegamento è realizzato solo per il montante posteriore mentre quello anteriore è libero. Il parapetto posteriore è alto 1.20m dal piano di seduta ed è costituito da pannelli lungo 1.58 m circa, cioè ogni campo di modulo in cui è divisa la tribuna. I montanti esterni sono formati da profili a freddo a C 35x35x2mm accoppiati a profili scatolari 70x40x3mm. Orizzontalmente, è presente un corrente superiore in profilo scatolare 30x30x2mm, uno ad altezza 80cm con profilo a C rovescia 3x50x3mm, picchetti orizzontali ad interasse 12cm formati da profili a C 20x20x2mm. Il collegamento ai telai della tribuna avviene incastro con la pedana al lembo inferiore del montante, saldatura ad un altro elemento verticale in scatolare 70x40x3mm, a sua volta imperniato al telaio triangolare in due punti, sommità e alla base;

Foto 4: parapetto posteriore

- I parapetti non risultano essere a norma dal punto di vista strutturale (elementi troppo deboli in rapporto ai carichi e agli interassi presenti). In più, il sistema di fissaggio dei parapetti laterali (unione a tenuta) non è adeguato allo scopo;

In particolare, per quel che riguarda il parapetto posteriore, la modifica ipotizzata consiste nel sostituire il corrente superiore con un profilo scatolare 60x30x3mm e il montante con un profilo scatolare 60x60x3mm mantenendo il sistema di fissaggio ai telai reticolari rappresentato dall'elemento verticale scatolare 70x40x3mm.

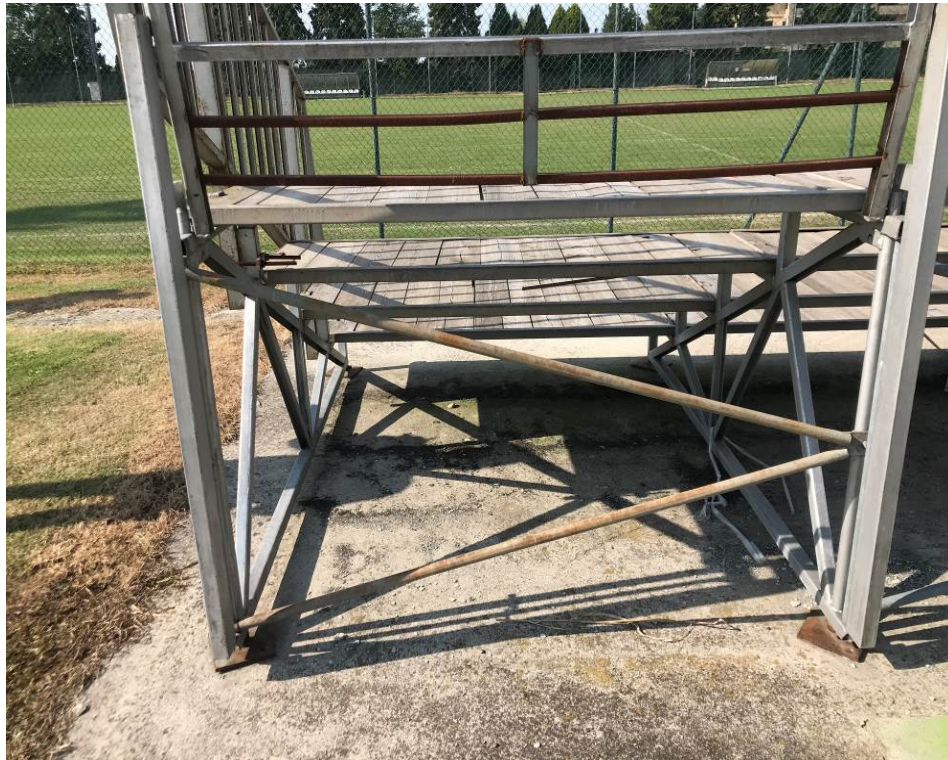
- Controvento posteriore a K formato da profili tubolari $\phi 25 \times 2$ mm;

Foto 5: controvento posteriore

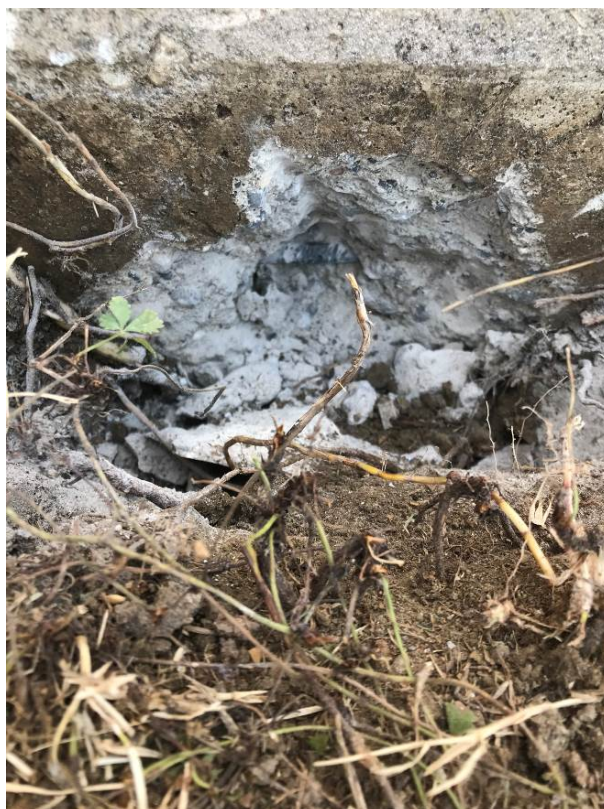
- Fondazione costituita da una platea in cemento armato, di spessore 33cm, dimensioni in pianta 12.00x4.10m. E' presente un'armatura interna formata da barre $\phi 10$ mm in entrambe le direzioni, superiormente ed inferiormente.

Foto 6: spessore ed armatura fondazione
